# Platzreifen. Eine Erfahrung die wir lieber nicht miterleben.

(Aus Zwerfauto Nr. 141, Niederlande)

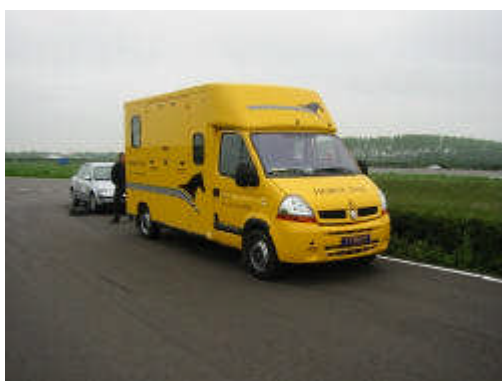
Abbildung 4: "Pferde-Transporter"

Bitte Gummiresten beachten, hinter der Reife, trotzdem ist der Reife ganz am Platz.

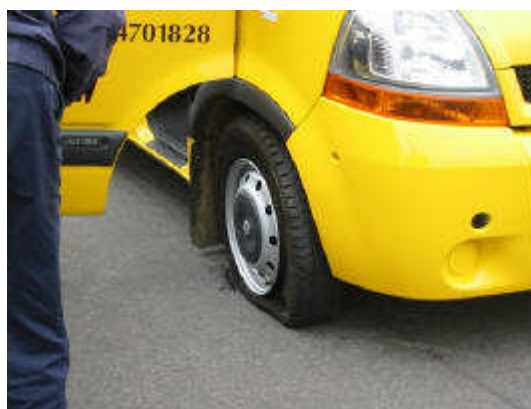
Abbildung 5: Trotz lehrer Reife konnte man weiter fahren.
